## **Bachelorarbeit**

### **Untersuchung der B 68 zwischen Hesepe und Bersenbrück auf die vorhandene Verkehrssicherheit**

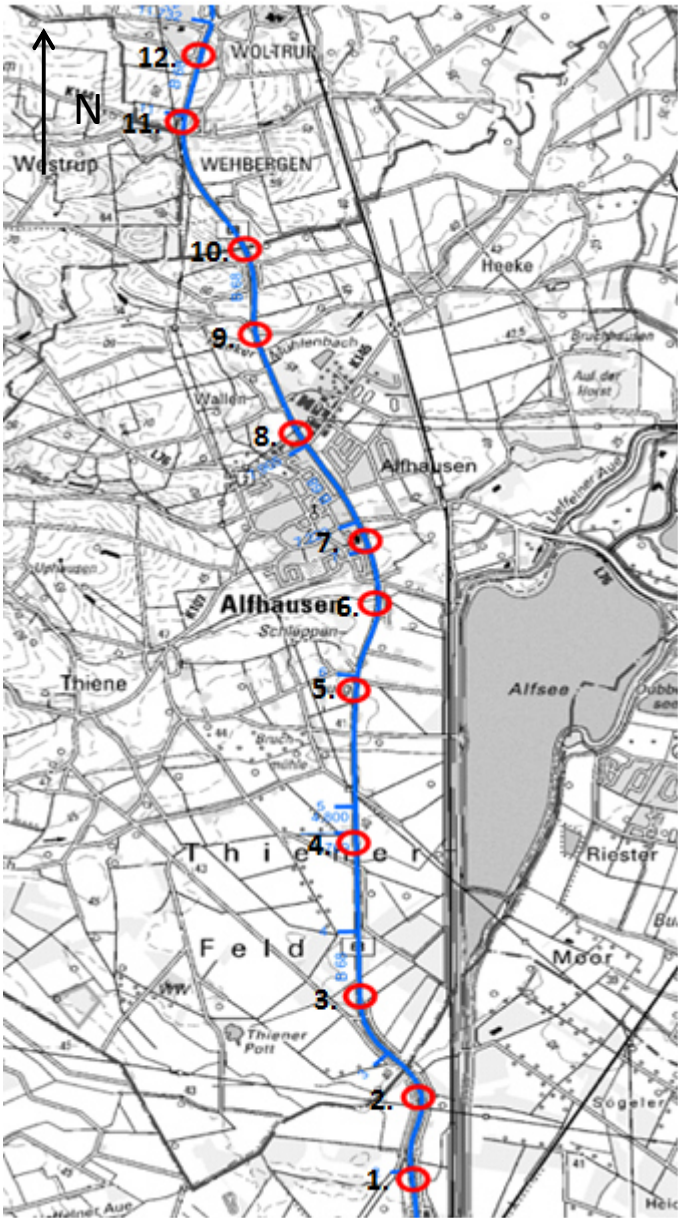
Ziel ist nicht eine punktuelle Geschwindigkeitsmessung der vermuteten Unfallhäufungsstelle, sondern das Erstellen eines Geschwindigkeitsbandes. Hierfür sind insgesamt 12 Messstellen vorgesehen, die sich wie in Abbildung 16 dargestellt verteilen.

Abbildung 16: Standorte für Geschwindigkeitsmessungen

Es konnten lediglich vollständige Daten von den Messpunkten 3 (3,5 km), 6 (6,5 km), 9 (8,85), 10 (9,9 km) und 11 (11,1 km) zur Betrachtung herangezogen werden. Für vier weitere Messpunkte wurde nur eine Fahrtrichtung gemessen, ein Gerät wies ein Defekt auf, ein weiteres wurde bei einem Unfall beschädigt und bei einem Gerät reichte der Ladezustand des Akkus nicht aus.

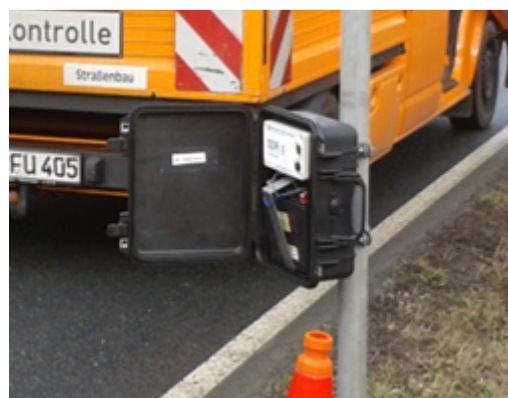
Für die Durchführung der Geschwindigkeitsmessungen wurden vom Geschäftsbereich Osnabrück 12 Seitenradarmesssysteme (SDR) eingesetzt. Diese SDR sind in der Lage, über mehrere Tage hinweg Geschwindigkeiten zu erfassen und abzuspeichern. Zudem können zwei Fahrtrichtungen von nur einem Gerät abgedeckt werden. Die äußere Erscheinung ist rechteckig, grau und nicht größer als ein DIN A 4 Blatt (siehe Abbildung 17 und Anhang 11). So kann das Risiko minimiert werden, dass die Verkehrsteilnehmer ihr Fahrverhalten ändern, da diese nicht als Radaranlagen wahrgenommen werden. Änderungen des Fahrverhaltens kann hervorgerufen werden, wenn eine Überwachung der Geschwindigkeit vermutet wird. Dies ist bei einem auffälligen Pkw am Straßenrand eher der Fall. Zudem werden durch den Rundfunk Positionen solcher Messungen weitergegeben und die Verkehrsteilnehmer passen ihr Fahrverhalten den neuen Gegebenheiten an.<sup>44</sup> Die Anbringung erfolgt in einer Höhe von einem Meter und kann an vorhandenen Verkehrsschildern erfolgen. Insofern ist ein solches SDR nicht gleich als ein Geschwindigkeitsüberwachungssystem zu erkennen.

**Abbildung 17: Seitenradarmessgerät**

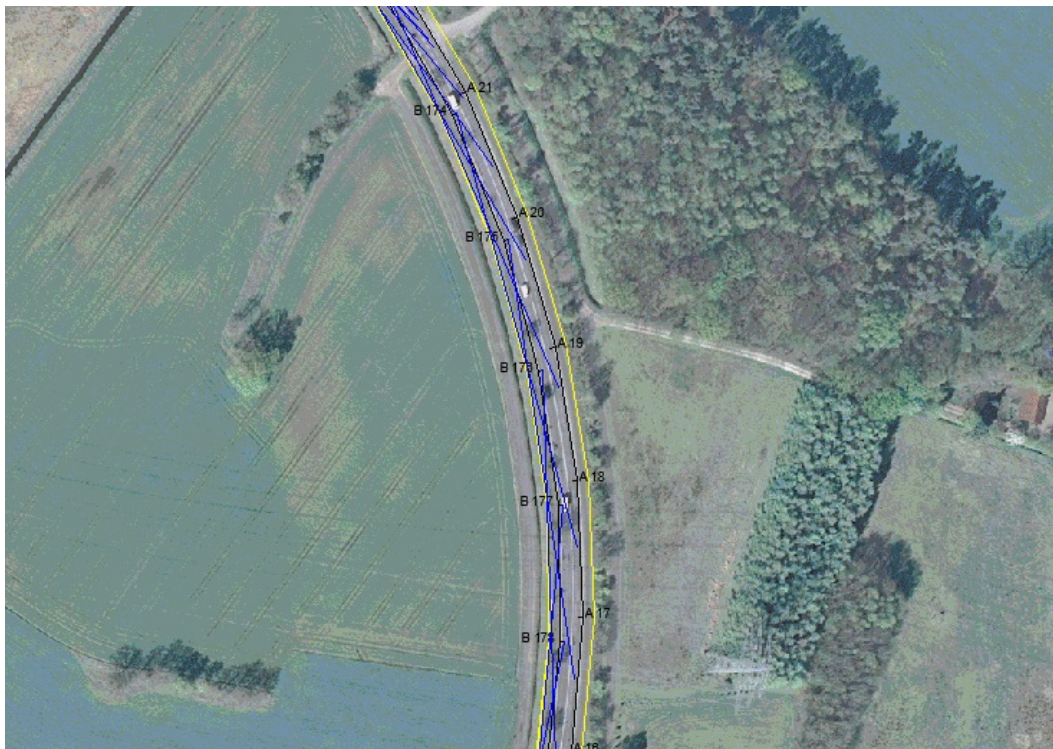
**Berechnung der Überholsichtweite - AutoCAD A16 – A 21***Quelle: eigene Darstellung*

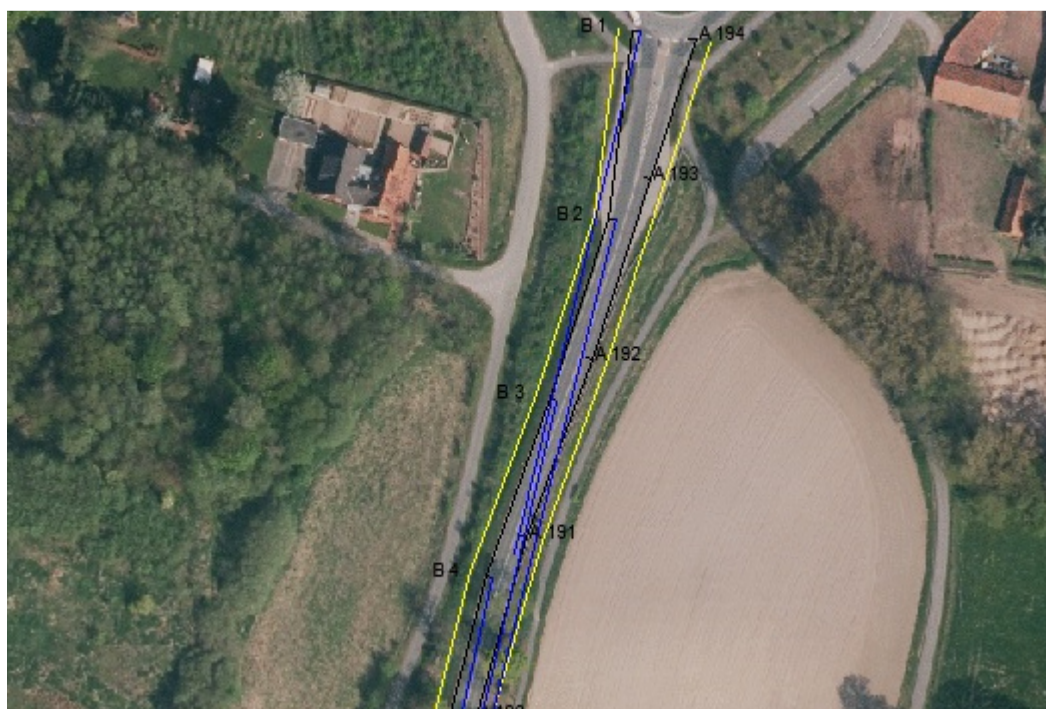
**Berechnung der Überholsichtweite - AutoCAD B1 – B4***Quelle: eigene Darstellung*

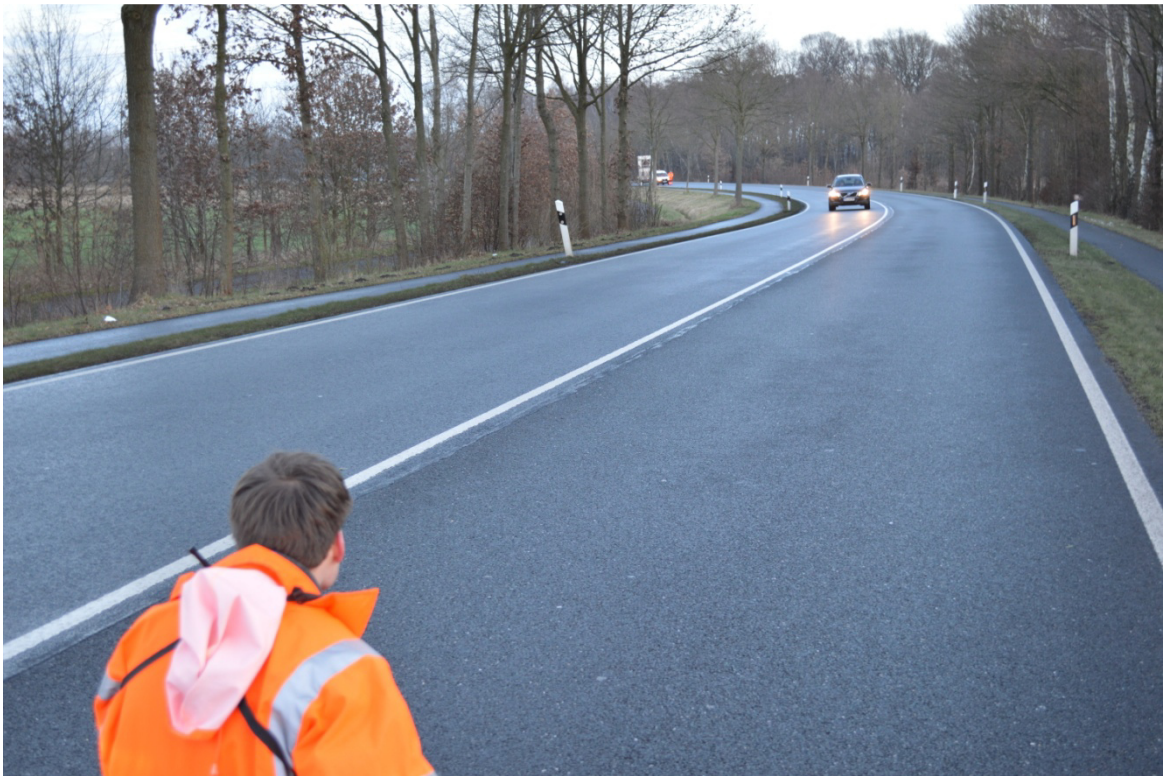
**Praktische Ermittlung der Überholsichtweiten – Sicht aus Augpunkthöhe**

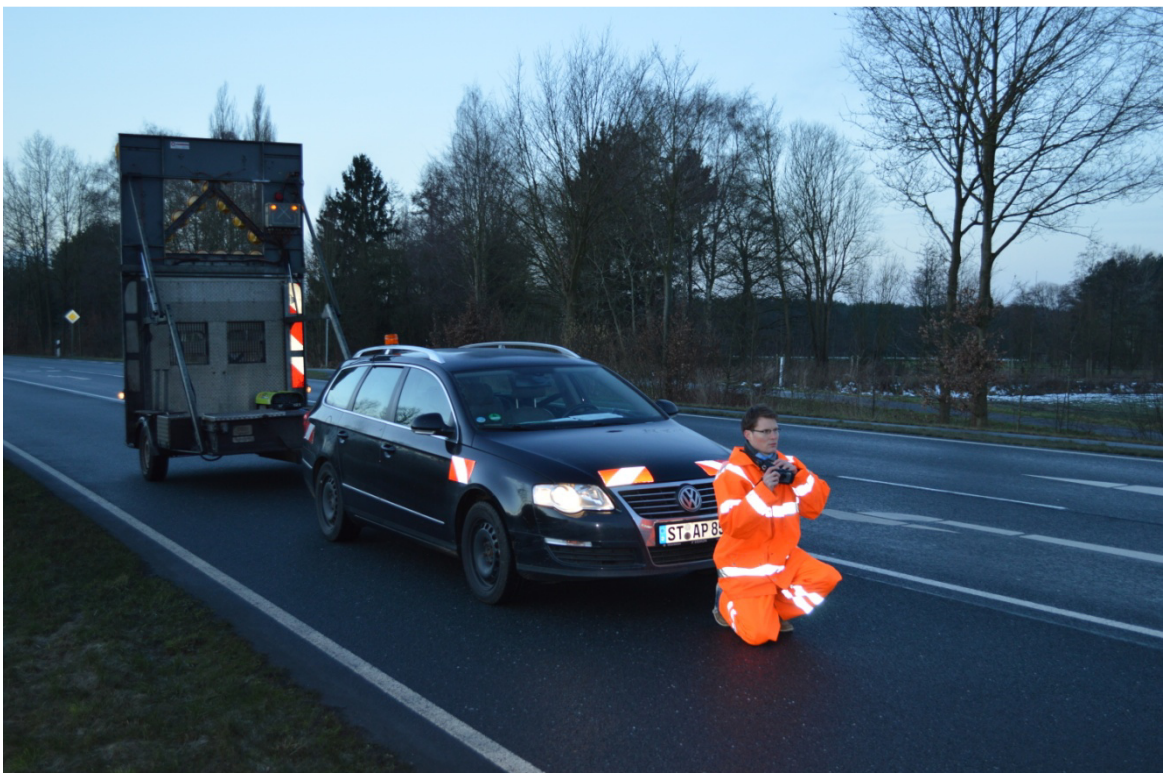
**Praktische Ermittlung der Überholsichtsichtweite – Sicht aus Augpunkthöhe**

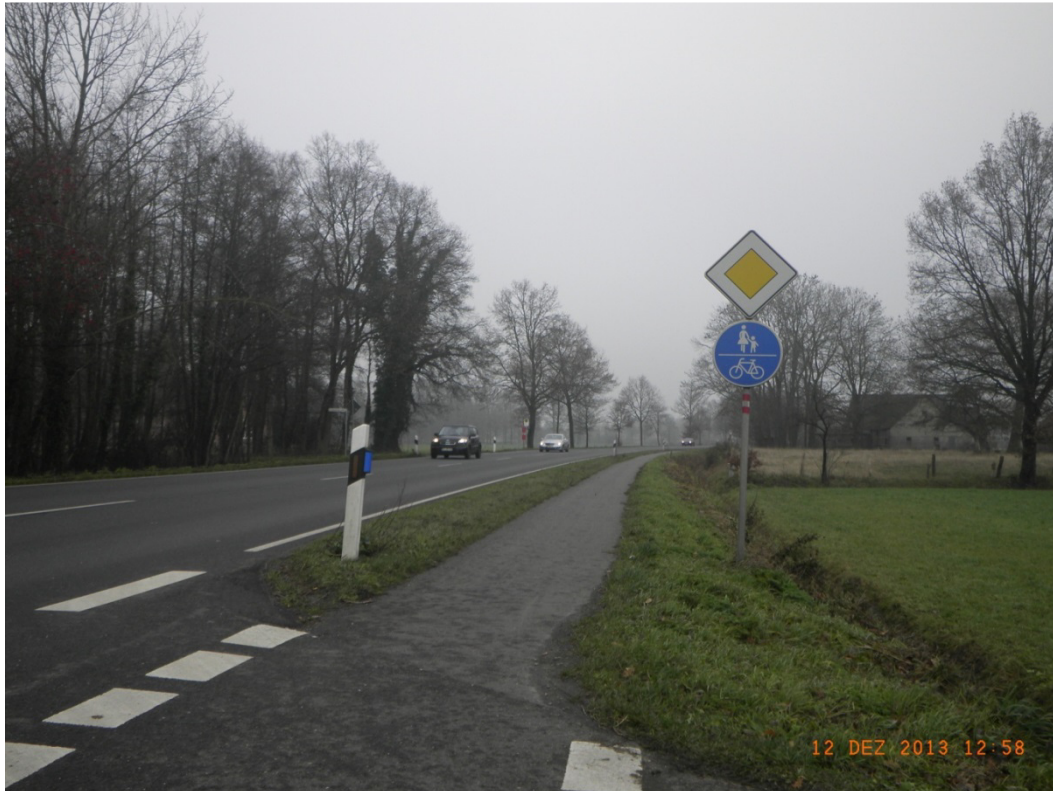
**Knotenpunkt: unbekannt / B 68 / Siedlung Schleppenburg – Anfahrsicht Siedlung Schleppenburg Rtg. Norden**

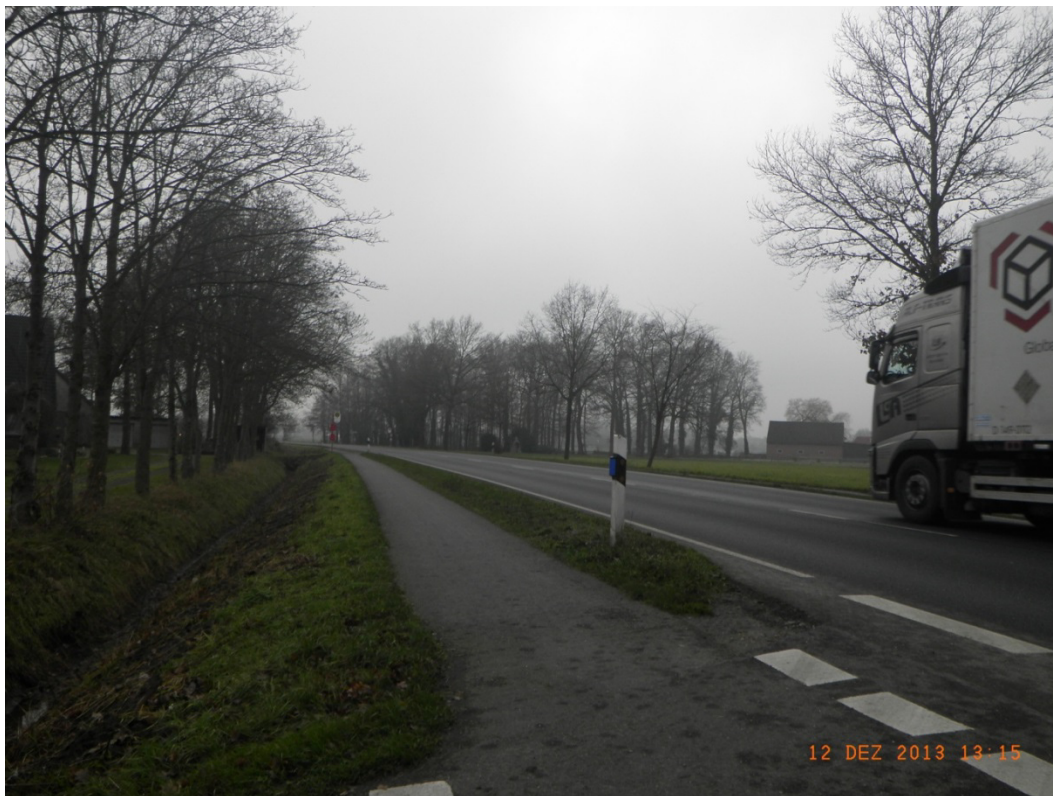
**Knotenpunkt: B 68 / Bramscher Straße – Anfahrsicht Bramscher Straße Rtg. Süden**

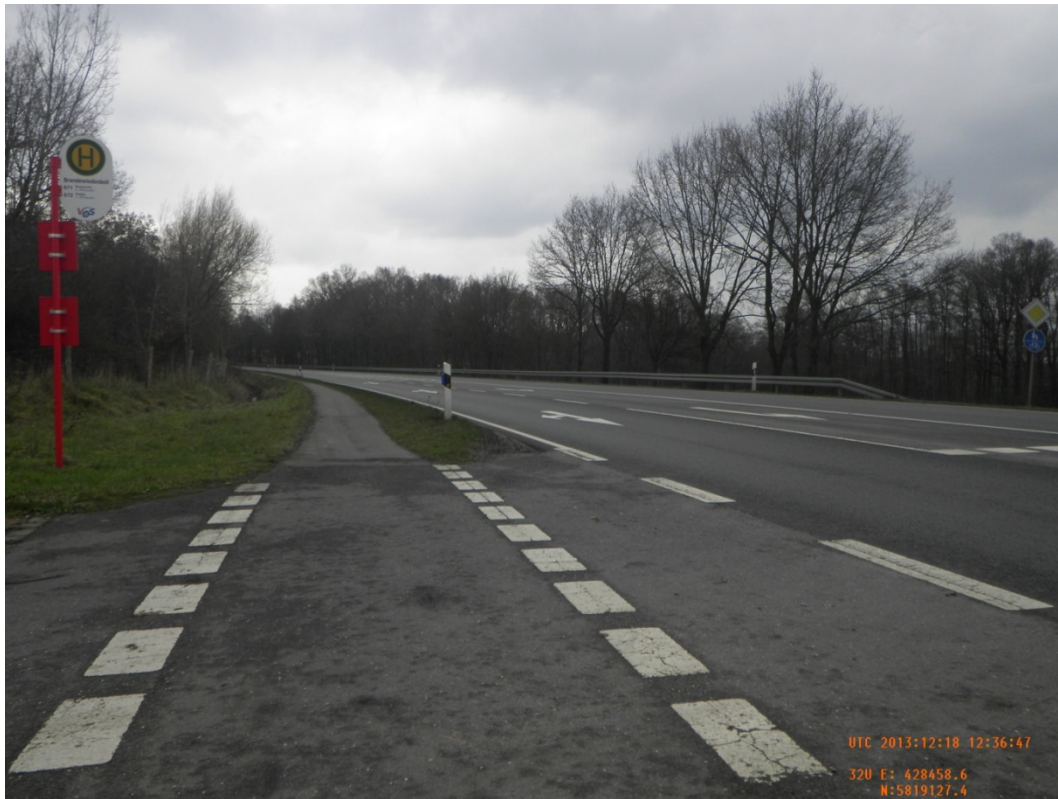
**Knotenpunkt: Brandewieden / B 68 / Vossbrink – Anfahrsicht Brandewieden Rtg. Norden**

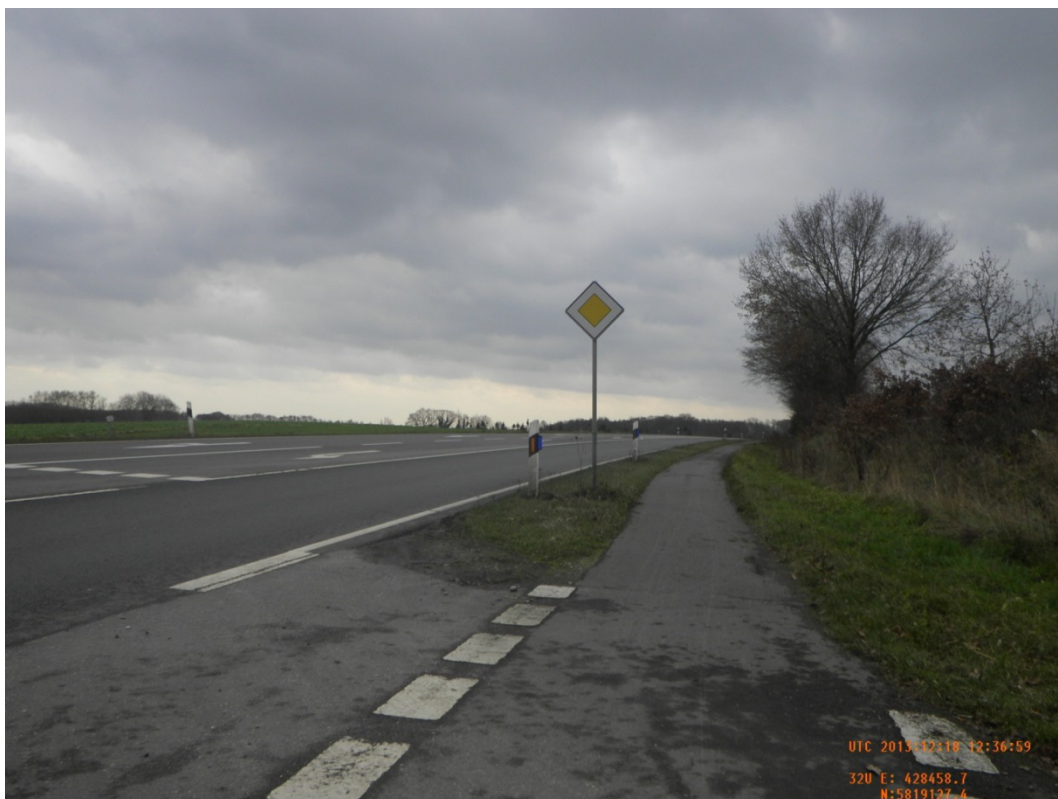
**Knotenpunkt: Brandewieden / B 68 / Vossbrink – Anfahrsicht Brandewieden Rtg. Süden**

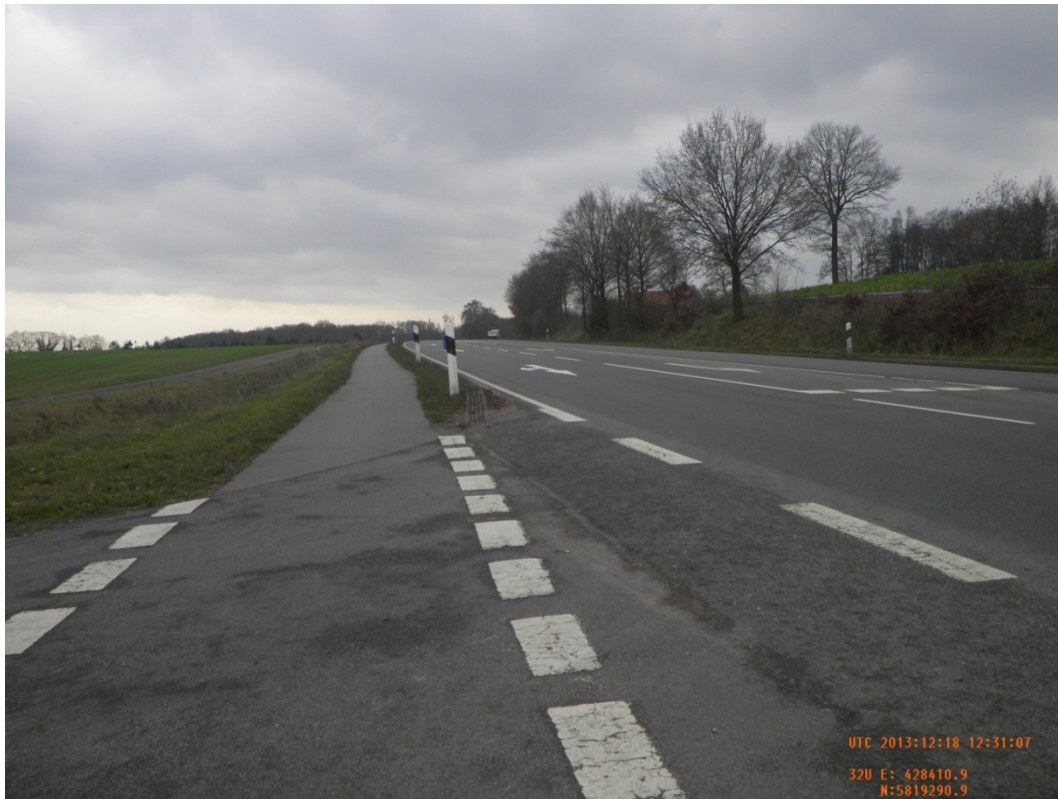
**Knotenpunkt: Brandewieden / B 68 / Vossbrink – Anfahrsicht Vossbrink Rtg. Süden**

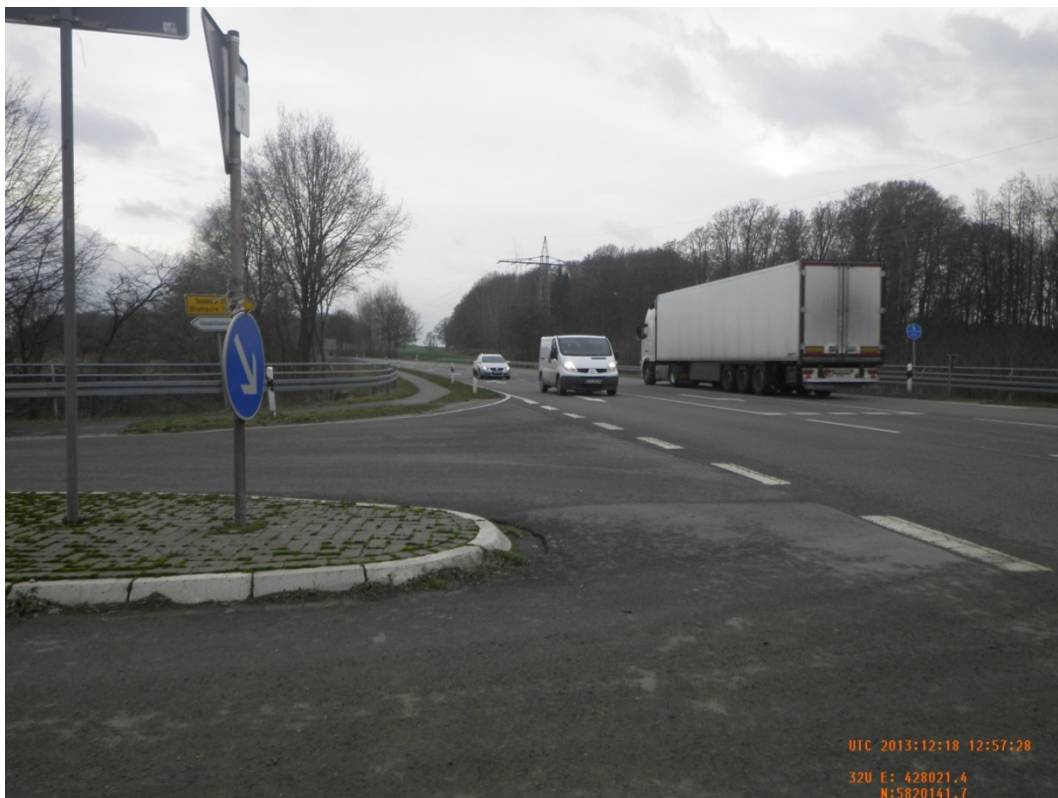
**Knotenpunkt: K 144 / B 68 / Wehberger Straße – Anfahrsicht Wehberger Straße Rtg. Süden**

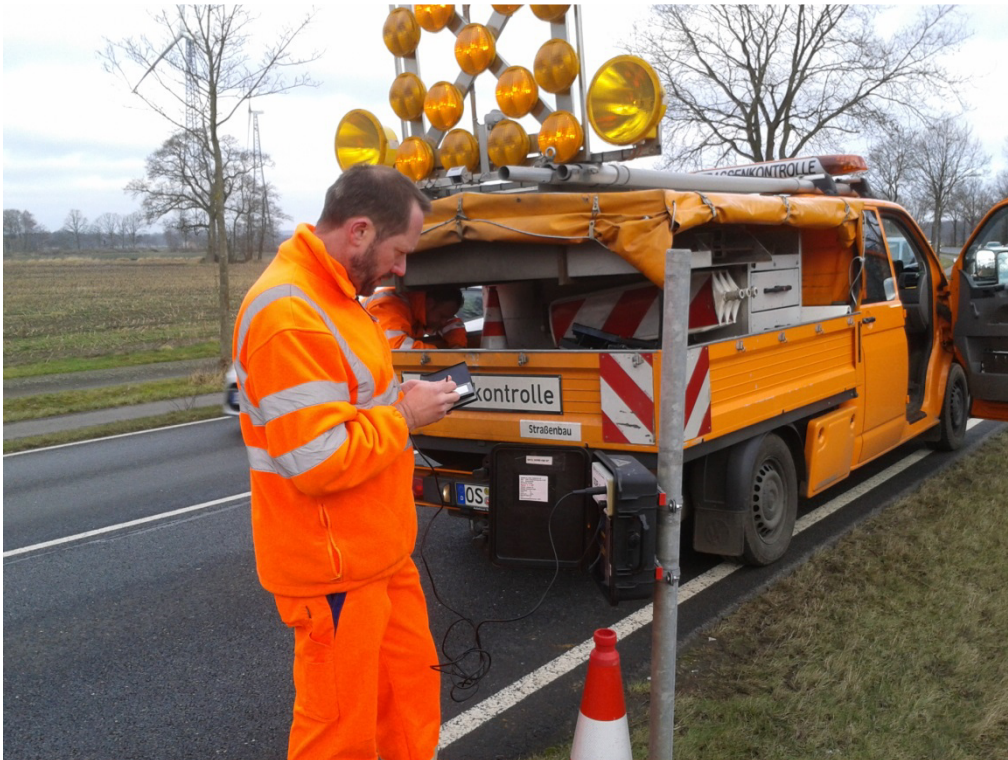
**Programmierung des Seitenradarmessgerätes**

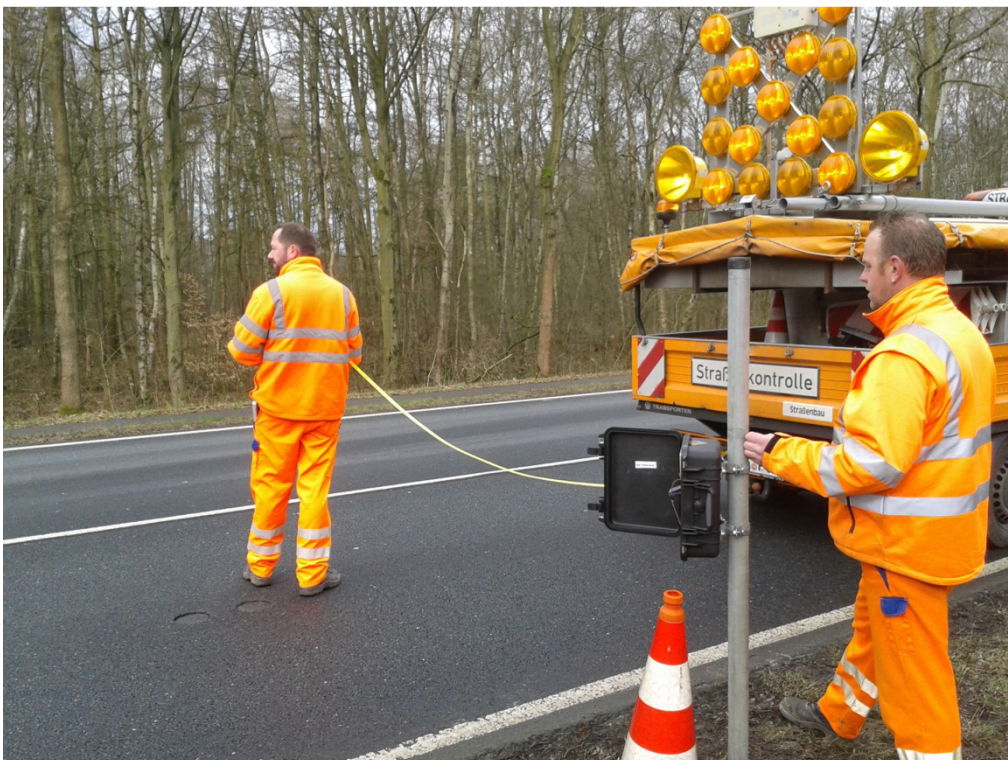
**Positionsbestimmung des Seitenradarmessgerätes**

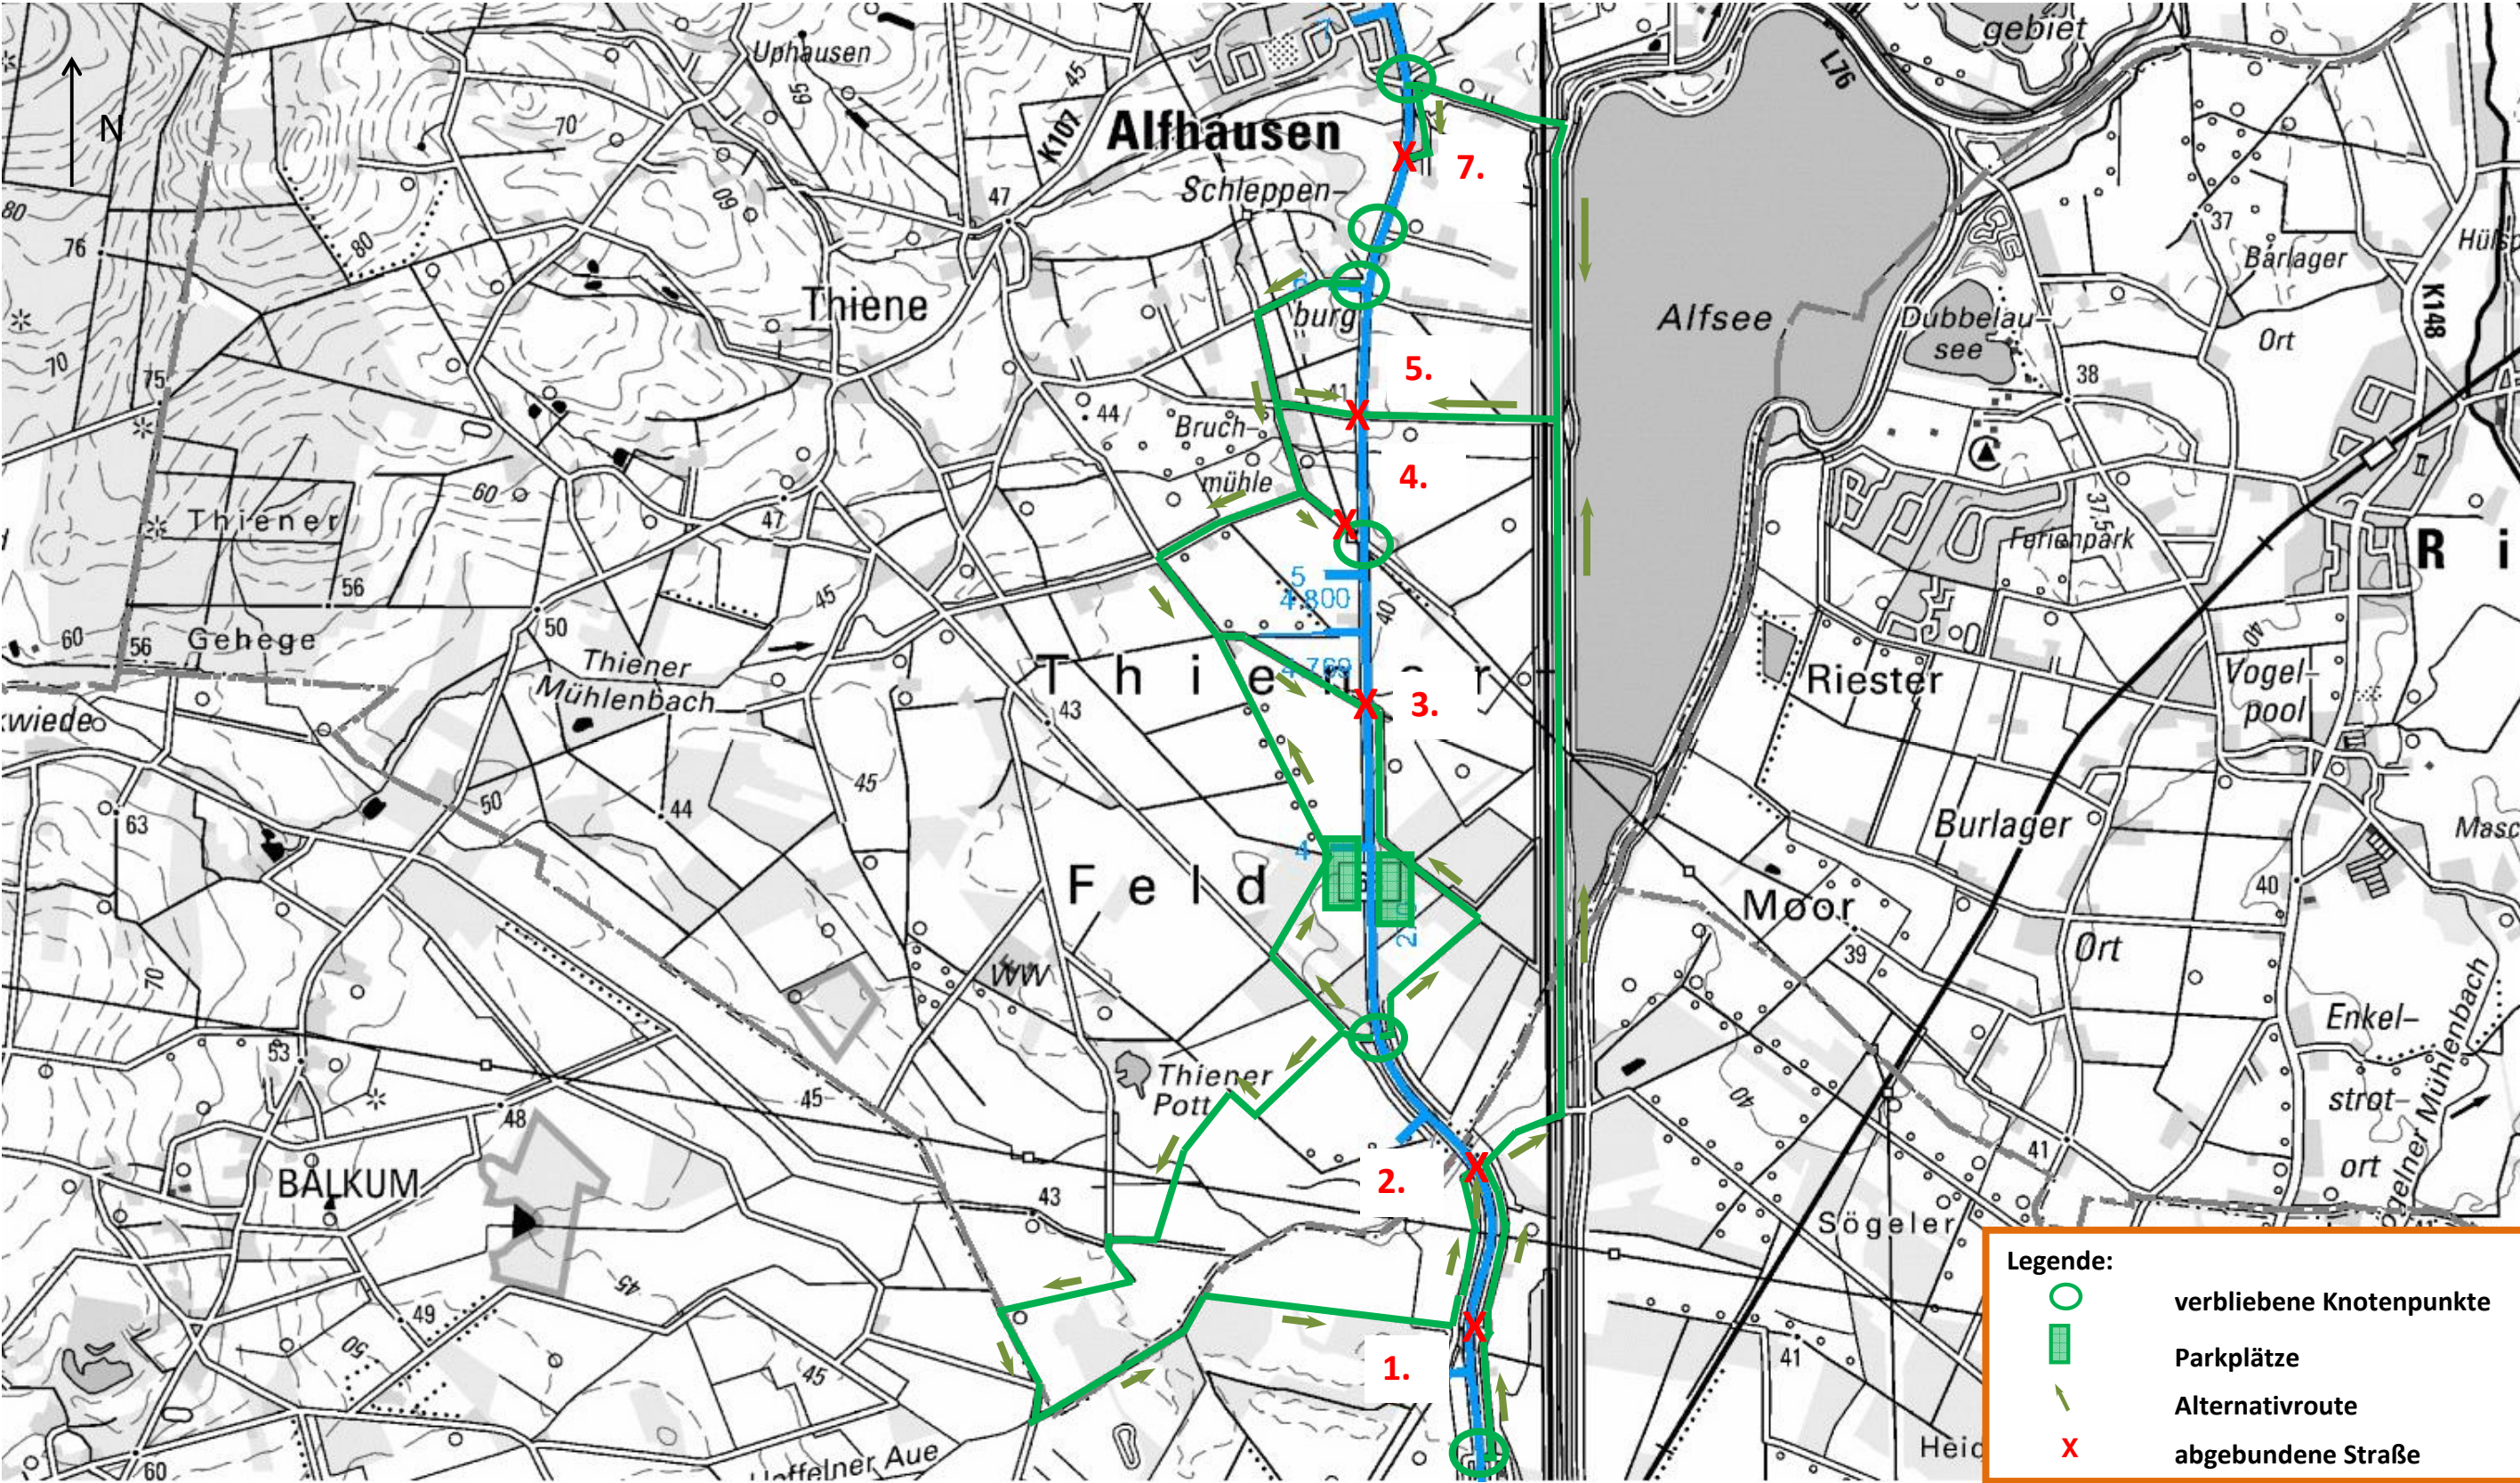
Standorte der verbliebenen Knotenpunkte mit Alternativroute – südlicher Streckenabschnitt
